Merenkulun turvalaitteiden kunnon silmämääräinen arviointi

Vuositarkastusohje

Liikenneviraston ohjeita 37/2018

Liikennevirasto

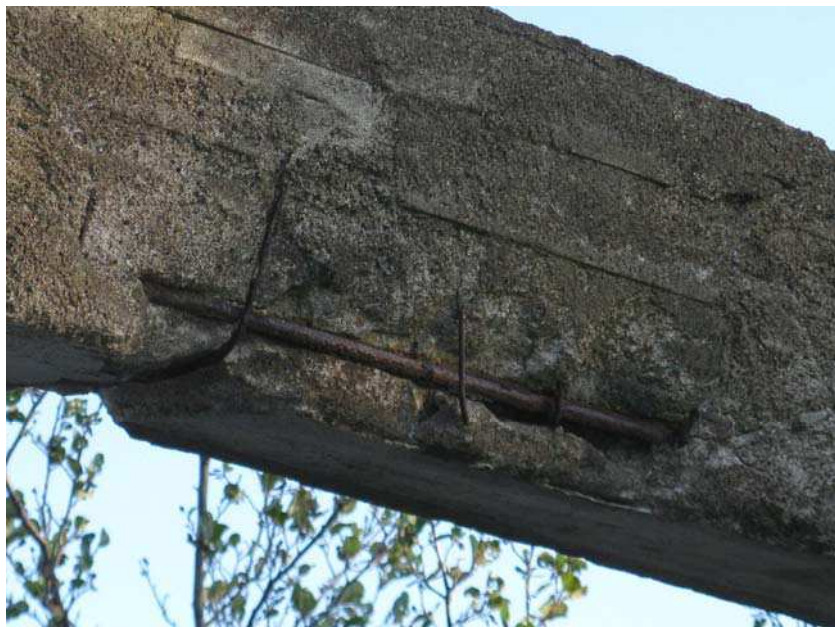
Kuva 1. Vakava rapautumisvaurio betonirakenteessa, turvalaite kirjataan kuntoluokkaan 3.

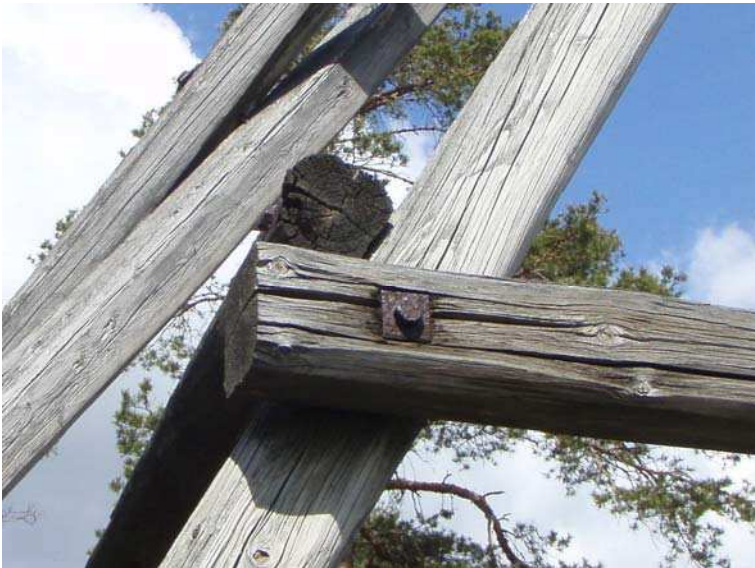
Kuva 2. Kolmijalkaisen puupukkitaulun runkorakenteissa puun ikääntymisestä johtuvia halkeamia, ei lahovaurioita, kirjataan kuntoluokkaan 3.

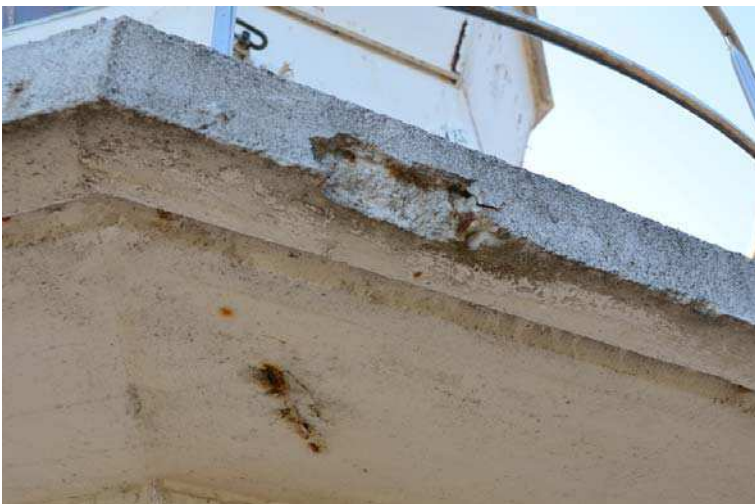
Kuva 3. Betonirakenteissa rapautumista, ei välitöntä korjaustarvetta, kirjataan kuntoluokkaan 2.

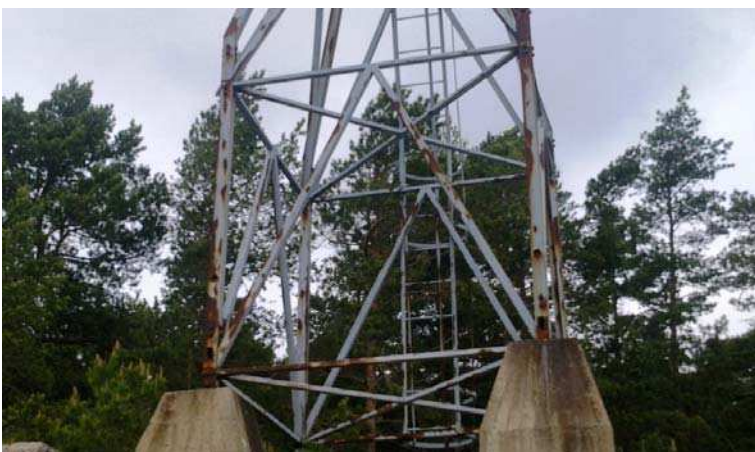
Kuva 4. Vakavia ruostevaurioita teräsristikkomastorakenteisessa turvalaitteessa (katso kohta 4.5.3 Ruostumisaste), kirjataan kuntoluokkaan 3.

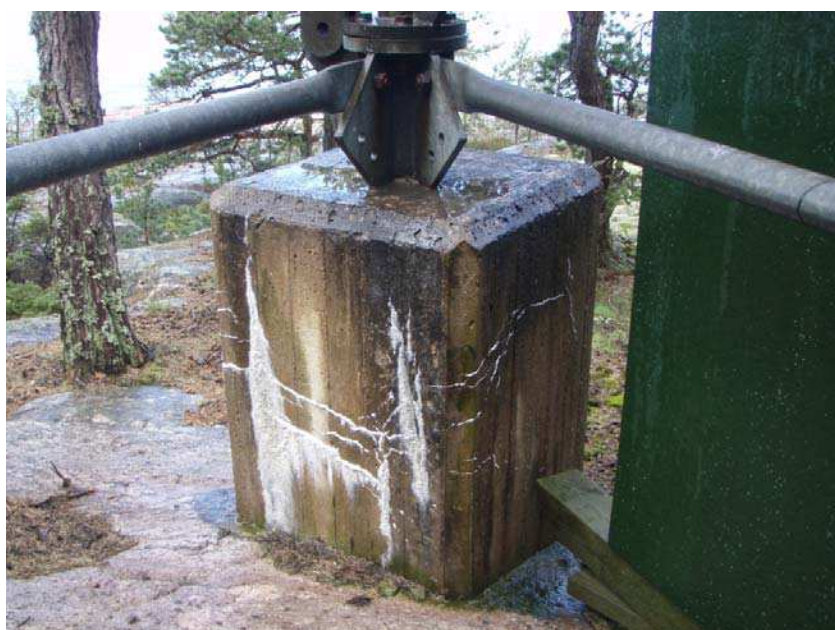
Kuva 5. A-betonin ristikkomaston betoniperustus, perustuksessa alkava vesiongelma ja halkeamia, kirjataan kuntoluokkaan 2.

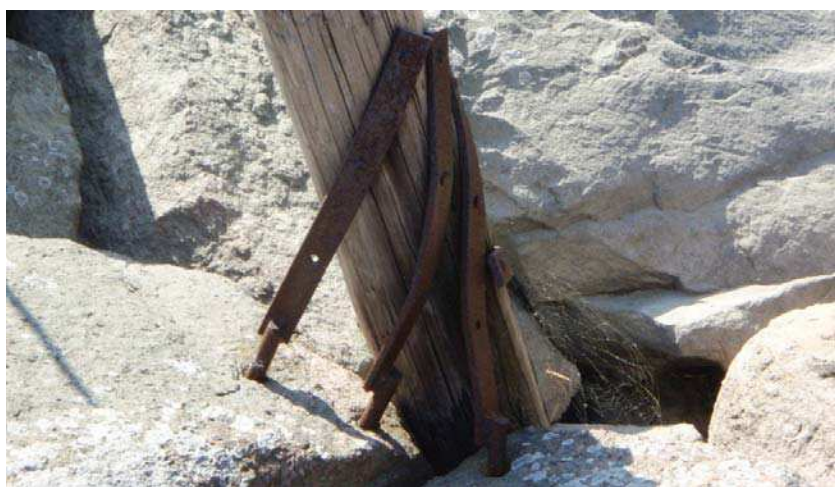
Kuva 6. Puupukkitaulun lapapultin puutteellinen kiinnitys (naulaamalla vastoin nykyisiä ohjeita) ja runkopylvään alapäässä "lahovaurio", kirjataan kuntoluokkaan 3.

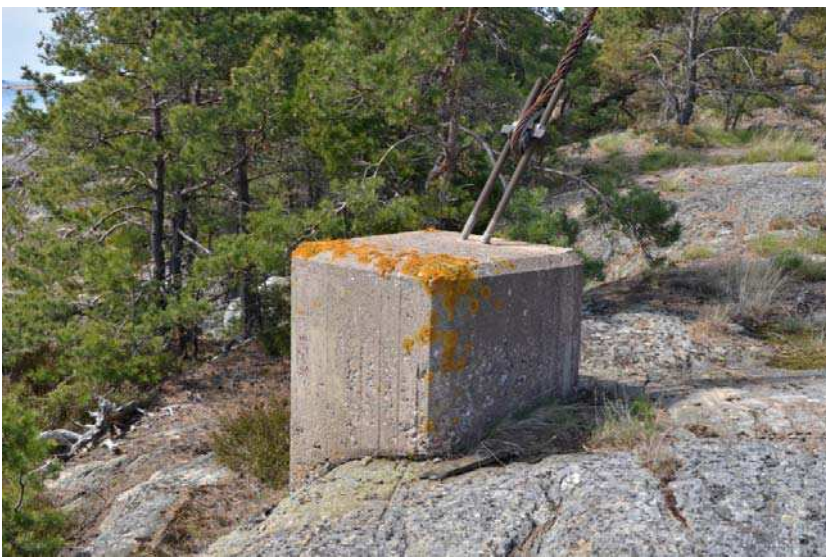
Kuva 7. Haruksessa ruostevaurioita, kirjataan kuntoluokkaan 2.

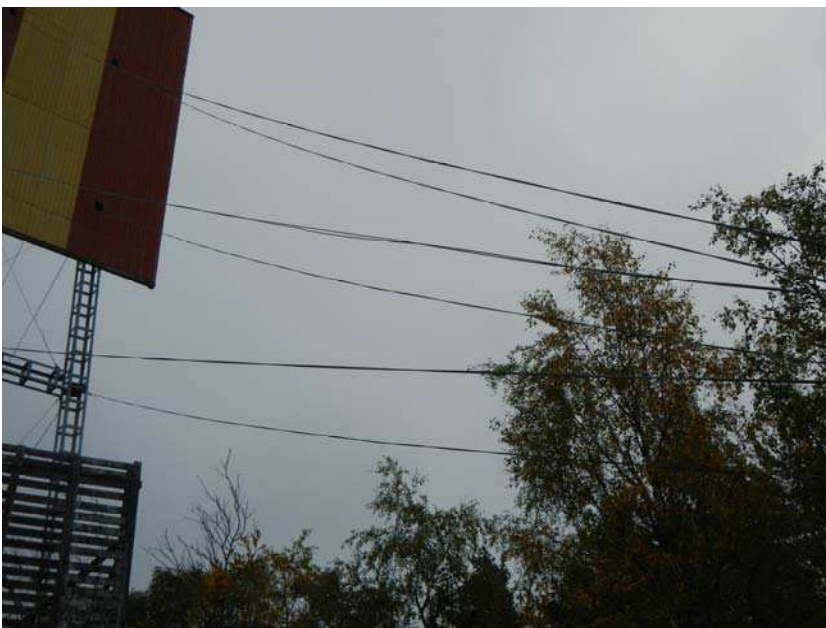
Kuva 8. Haruksissa merkkejä löystymisestä, kirjataan kuntoluokkaan 2.

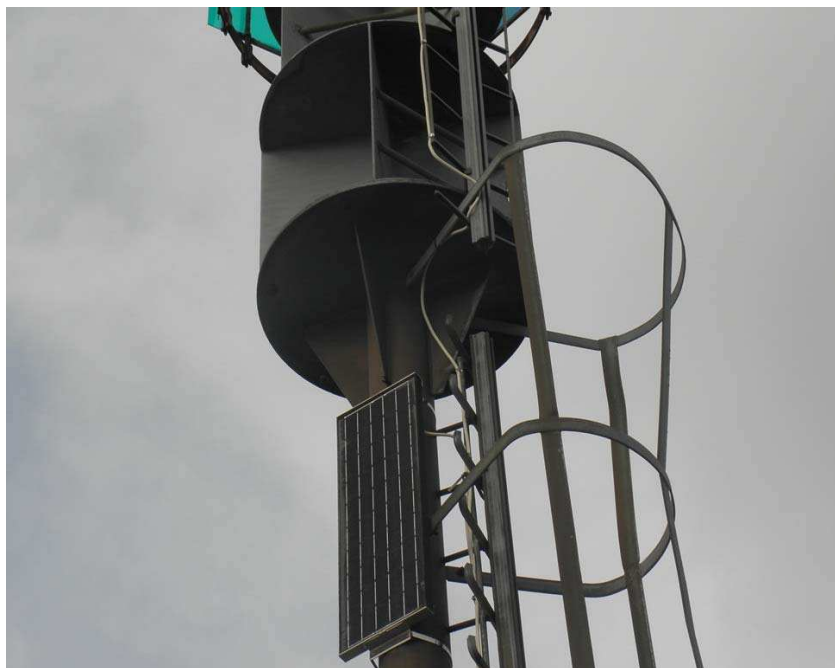
Kuva 9. Kulkutietä (tikkaat) on hankala käyttää, kirjataan kuntoluokkaan 2.

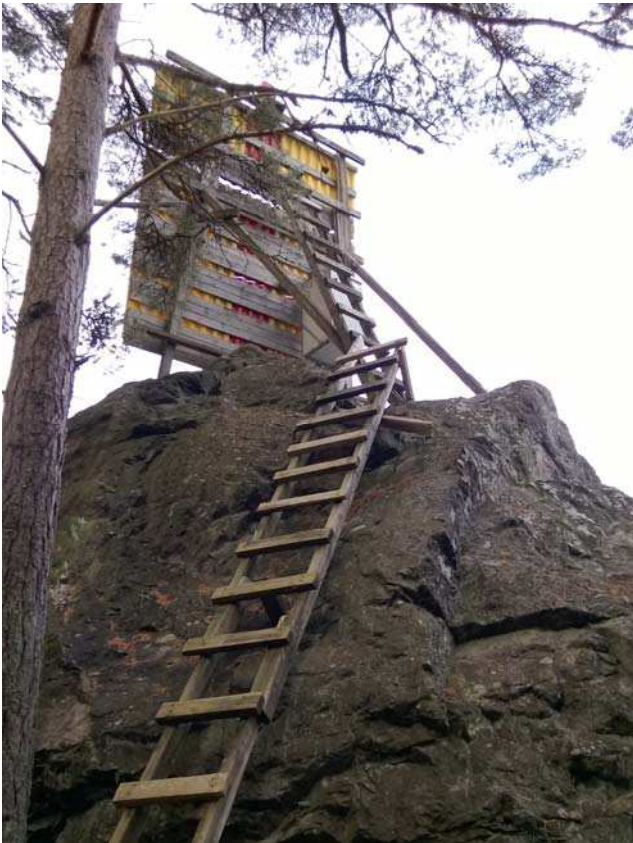
Kuva 10. Kulkutie (tikkaat) ei täytä turvallisuusvaatimuksia, nousukaiteet ja väli-tasanne kaiteineen puuttuvat, vakava turvallisuuspuute kirjataan kunto-luokkaan 3.

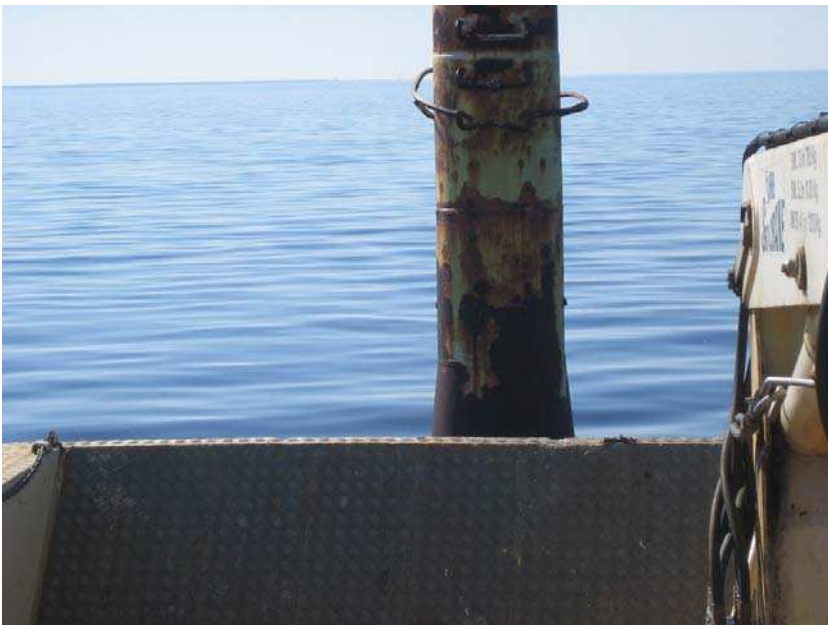
Kuva 11. Tartuntakaiteet ja alimmat askelmat ovat ahtojäistä johtuen pahoin vaurioi-tuneet, eivätkä näin täytä turvallisuusvaatimuksia, kirjataan kunto-luokkaan 3.

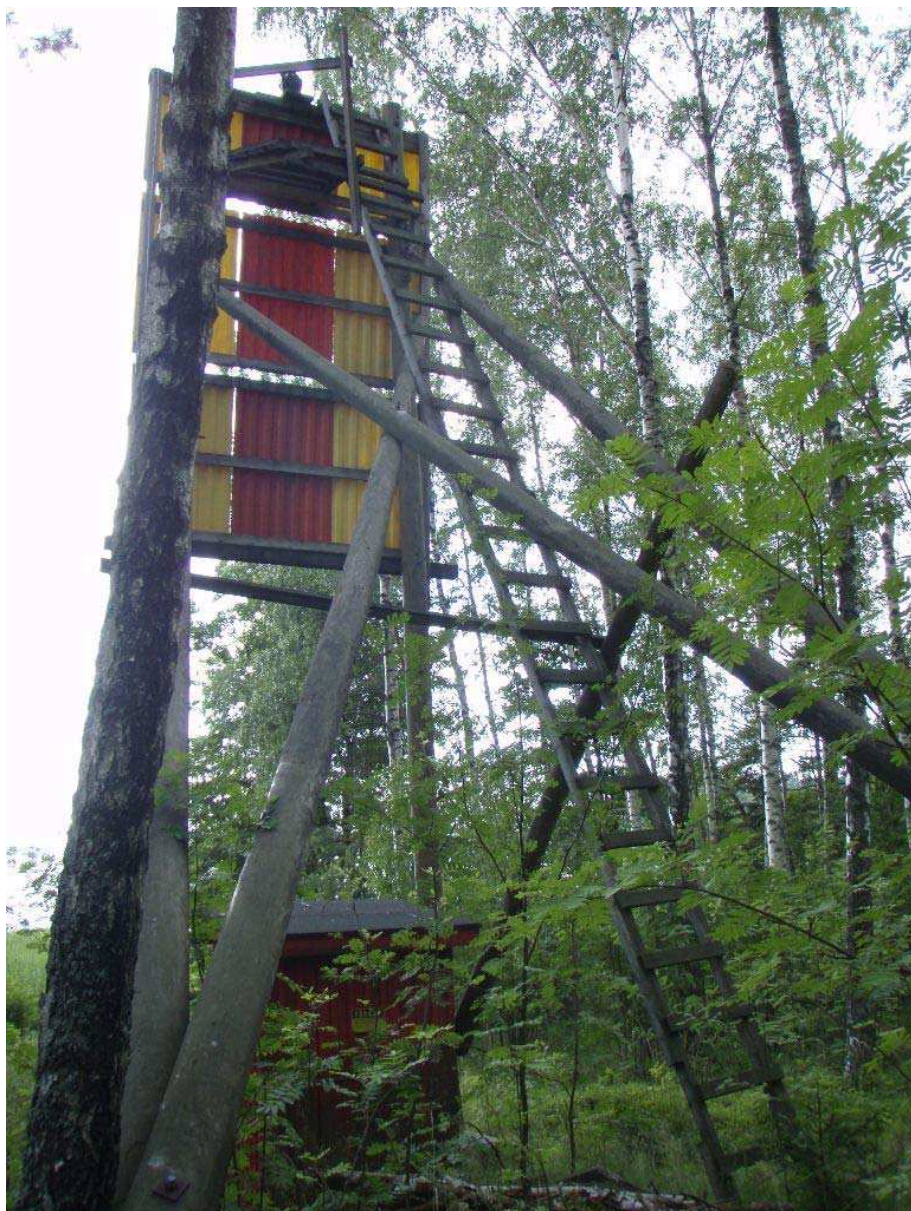
Kuva 12. Tikkaat valolle eivät täytä turvallisuusvaatimuksia, nousukaiteet puuttuvat, ei turvakiskoa, (putoamissuojaus puuttuu) vakava turvallisuuspuute kirjataan kuntoluokkaan 3.

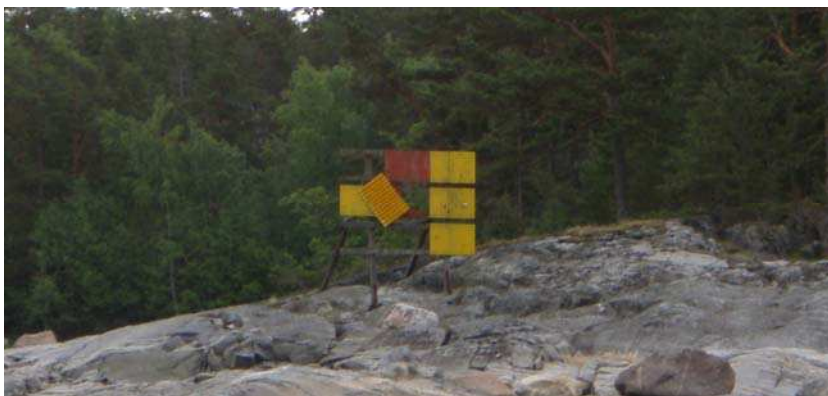
Kuva 13. Linjamerkin päivätunnuksesta puuttuu merkittävä osa, kirjataan kuntoluokkaan 3.

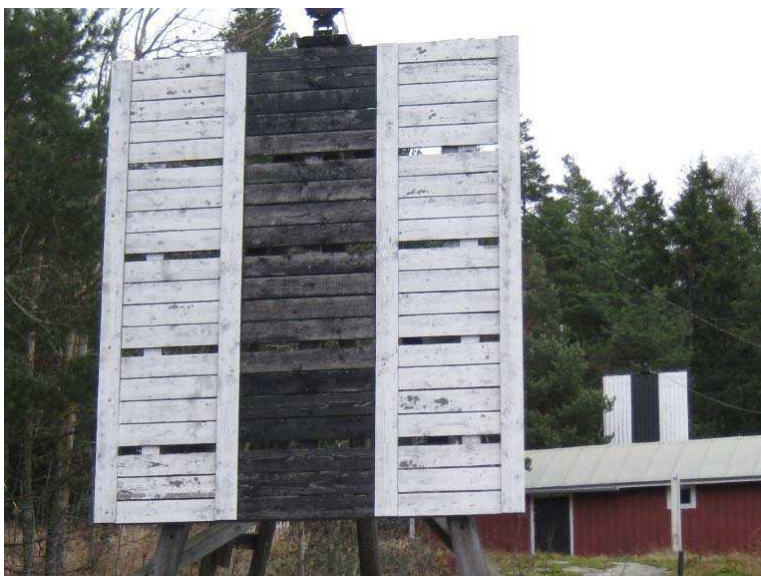
Kuva 14. Päivätunnusten pintamateriaaleista johtuen linjamerkkiparin väritysero on huomattava, kirjataan kuntoluokkaan 2.

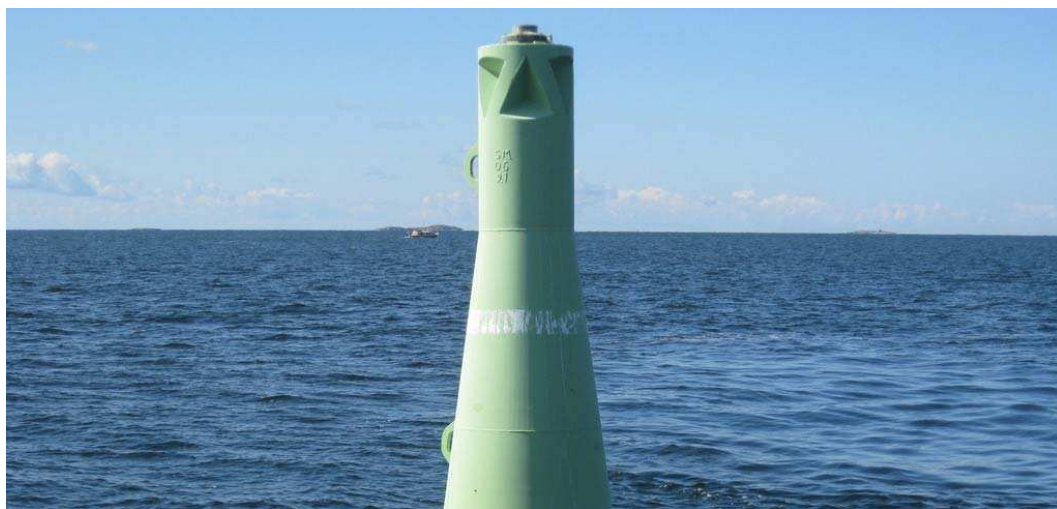
Kuva 15. Poijun heijastinteippi puuttuu kokonaan, kirjataan kuntoluokkaan 2.

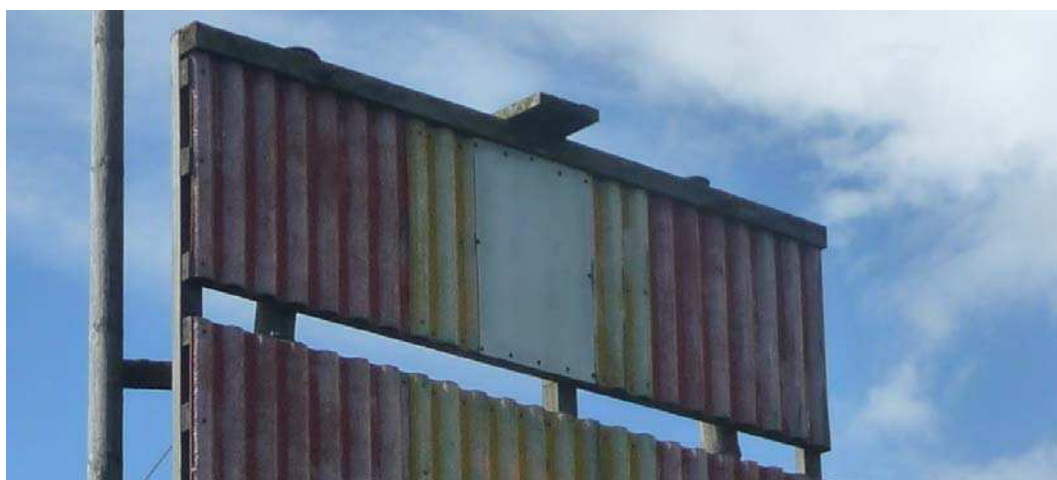
Kuva 16. Linjamerkin heijastavan osan heijastava materiaali on kulunut kokonaisuudessaan pois, kirjataan kuntoluokkaan 3.

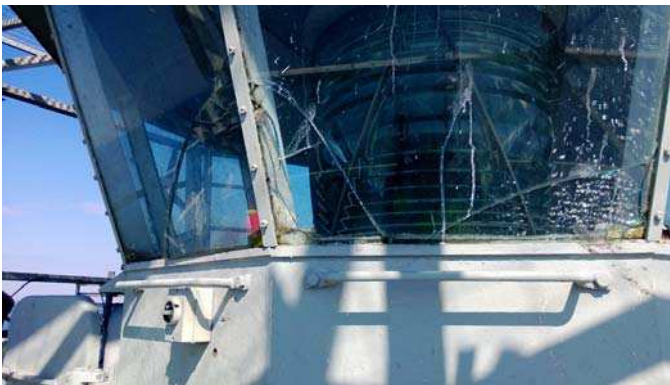
Kuva 17. Majakan loiskojun lasit säröillä, kirjataan kuntoluokkaan 2.

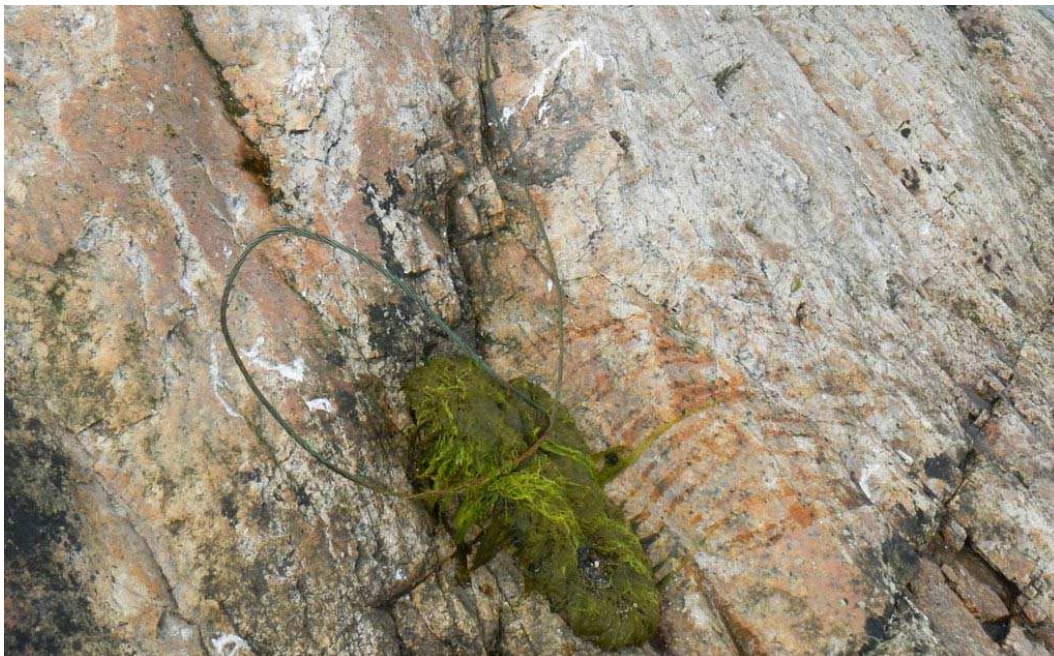
Kuva 19. Loiston maadoituksen suojauspuutteista johtuen kaapeli on katkennut, kirjataan kuntoluokkaan 3.

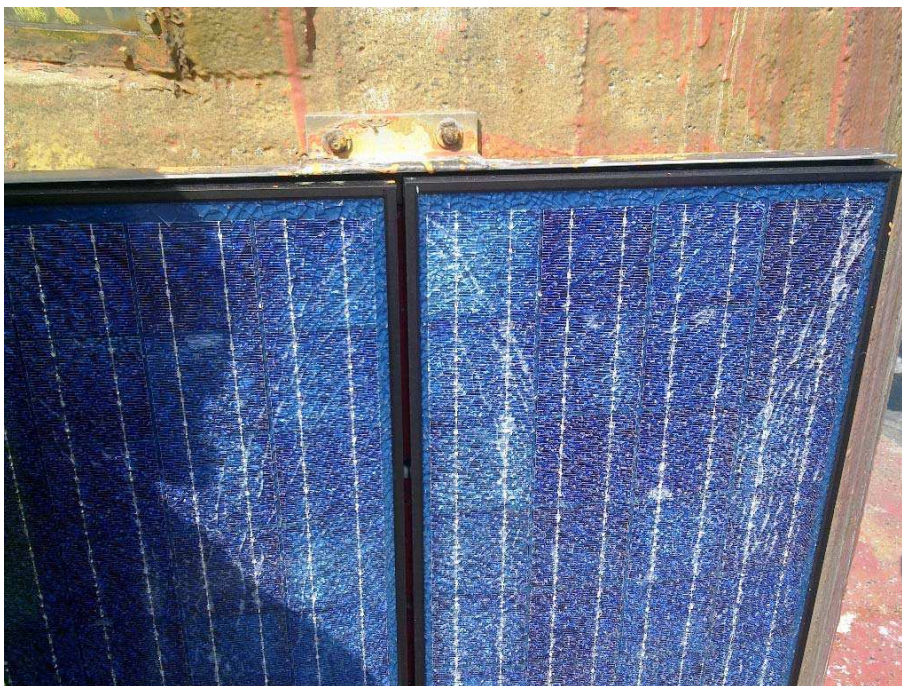
Kuva 20. Aurinkopaneeli on vaurioitunut (voimakas tuuli tai merenkäynti on vaurioittanut aurinkopaneelin lasipinnan, ei vielä sähkönsyöttöhäiriöitä), kirjataan kuntoluokkaan 2.

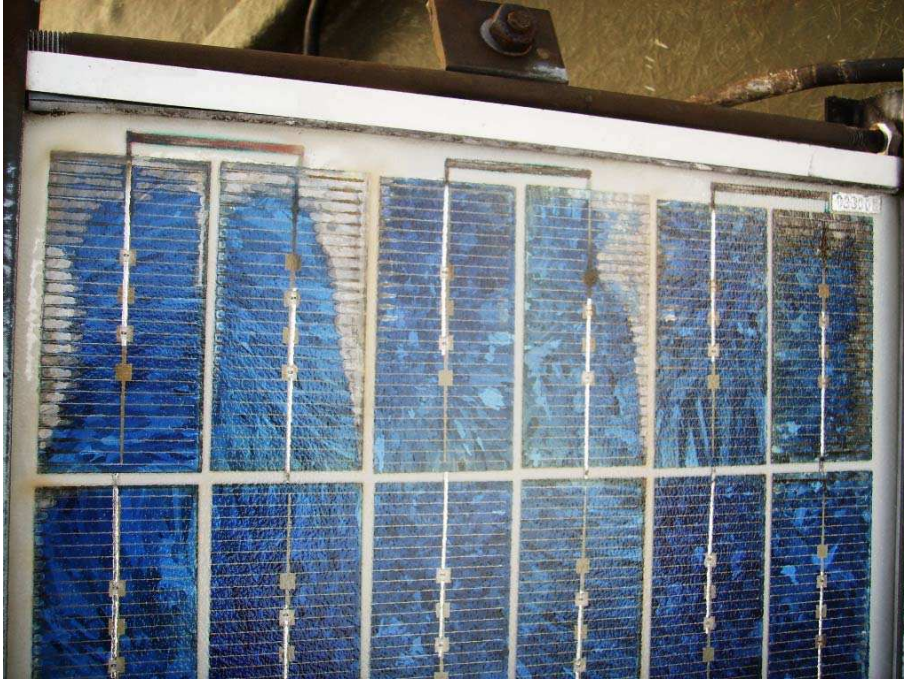
Kuva 21. Aurinkopaneeli on vaurioitunut (vesivaurio kennoissa, latauskyky on alentunut merkittävästi), kirjataan kuntoluokkaan 3.

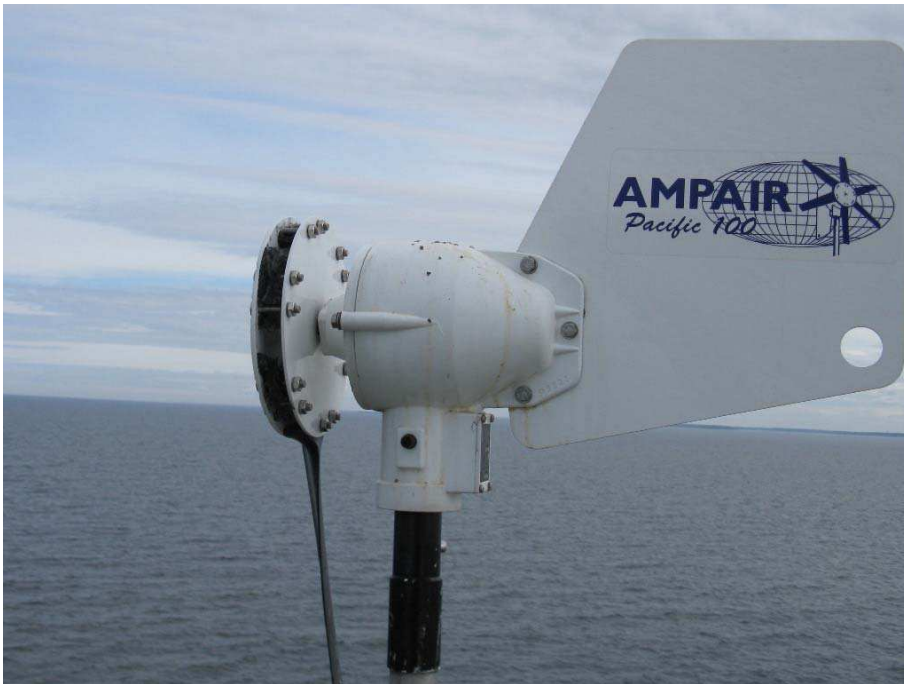
Kuva 22. Loiston tuuligeneraattori on vaurioitunut, kirjataan kuntoluokkaan 3.

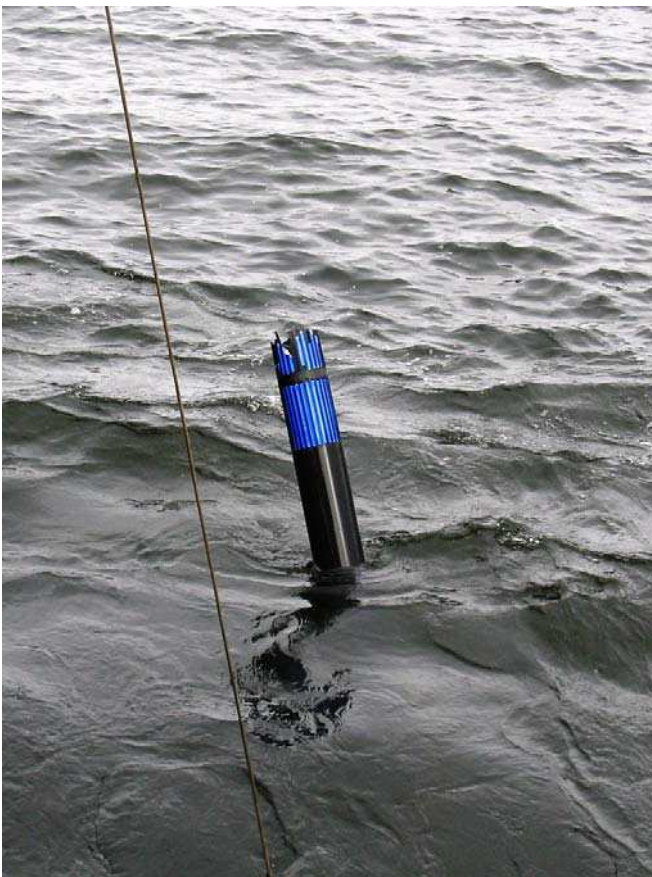
Kuva 23. Viitta katkennut heijastimen korkeudelta, viitta vaihdetaan, ei tehdä kuntoarviota tälle viitalle (kevätkierros).

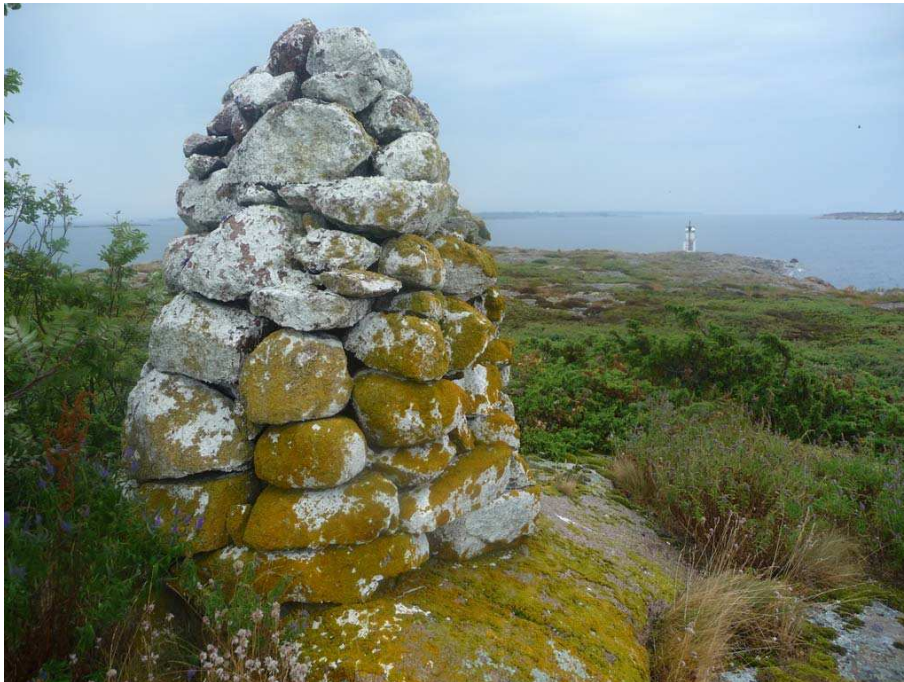
Kuva 24. Kivikummi kasassa mutta jäkälän peitossa ja haalistunut, kirjataan kuntoluokkaan 3.

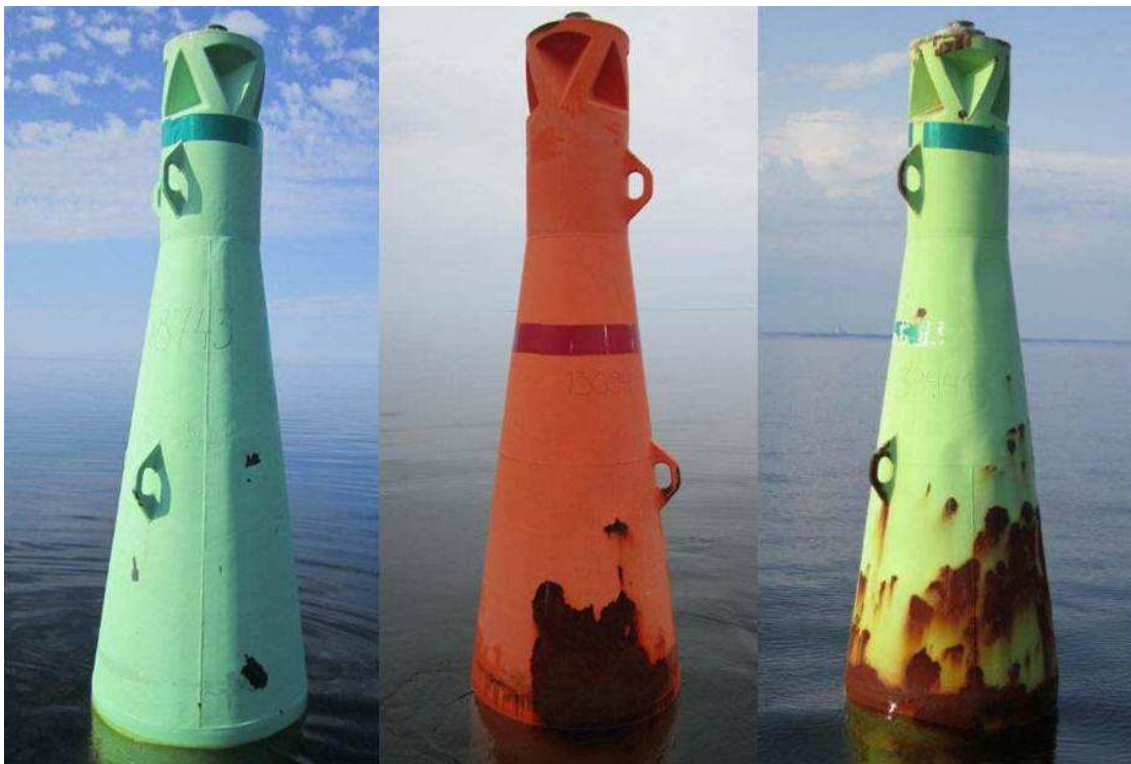
*Kuva 25. Kuvan vasemman puoleisin poiju: ruostuneet alueet alle 1 %, kirjataan kuntoluokkaan 1. Keskimmäinen poiju: yksi ruosteinen alue kooltaan alle 8 %, kirjataan kuntoluokkaan 2. Oikeanpuoleisin poiju: useita ruoste-alueita, alueiden yhteenlaskettu pinta-ala yli 8 %, kirjataan kunto-
luokkaan 3.*

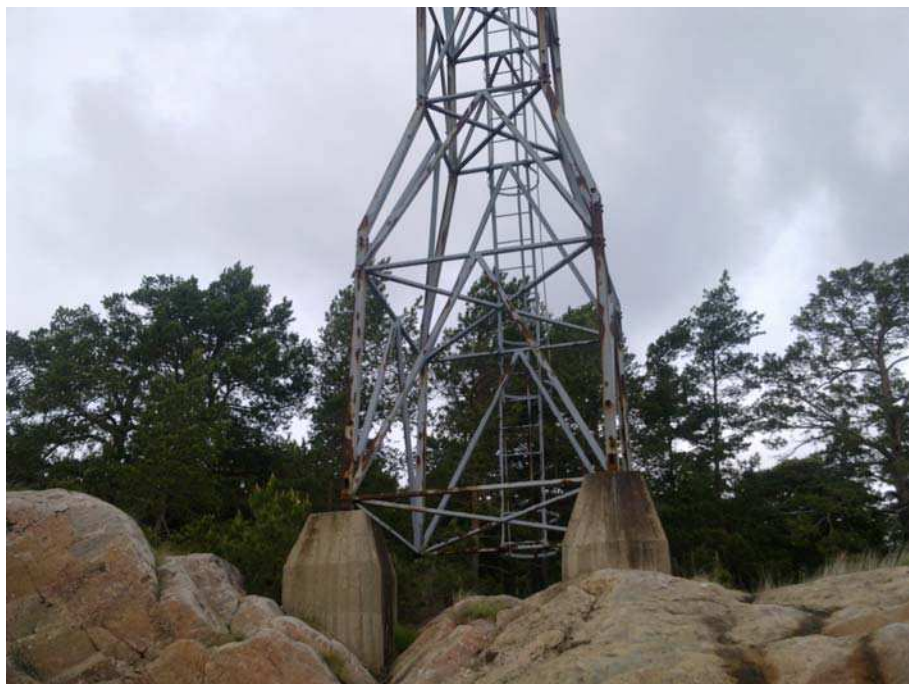
Kuva 26. Teräsristikkomastossa pahoja ruostevaurioita, ruostuneet alueet ovat suuruudeltaan $> 8 \%$, kirjataan kuntoluokkaan 3.

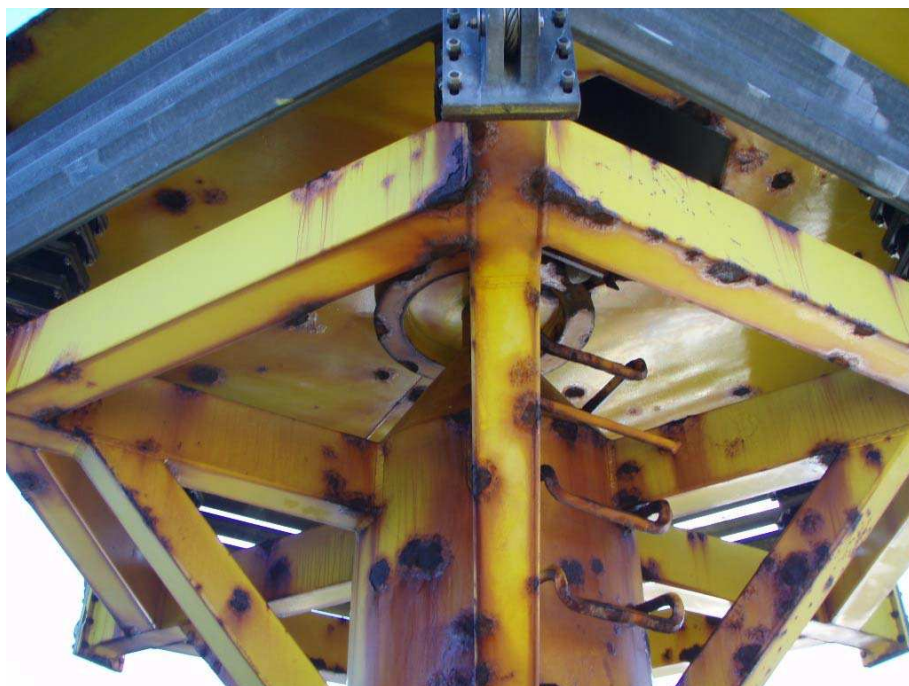
Kuva 27. Ruostuneet alueet ovat suuruudeltaan alle 8% , kirjataan kuntoluokkaan 2.
